A Repudiated Restoration: the Facade Reconstruction of the San Bernardino Basilica in L'Aquila

Carla Bartolomucci (Università degli Studi dell'Aquila)

The restoration works carried out in the last century on the facade of the San Bernardino Basilica not only constitute a completely unpublished story, but offer various reasons for reflection.

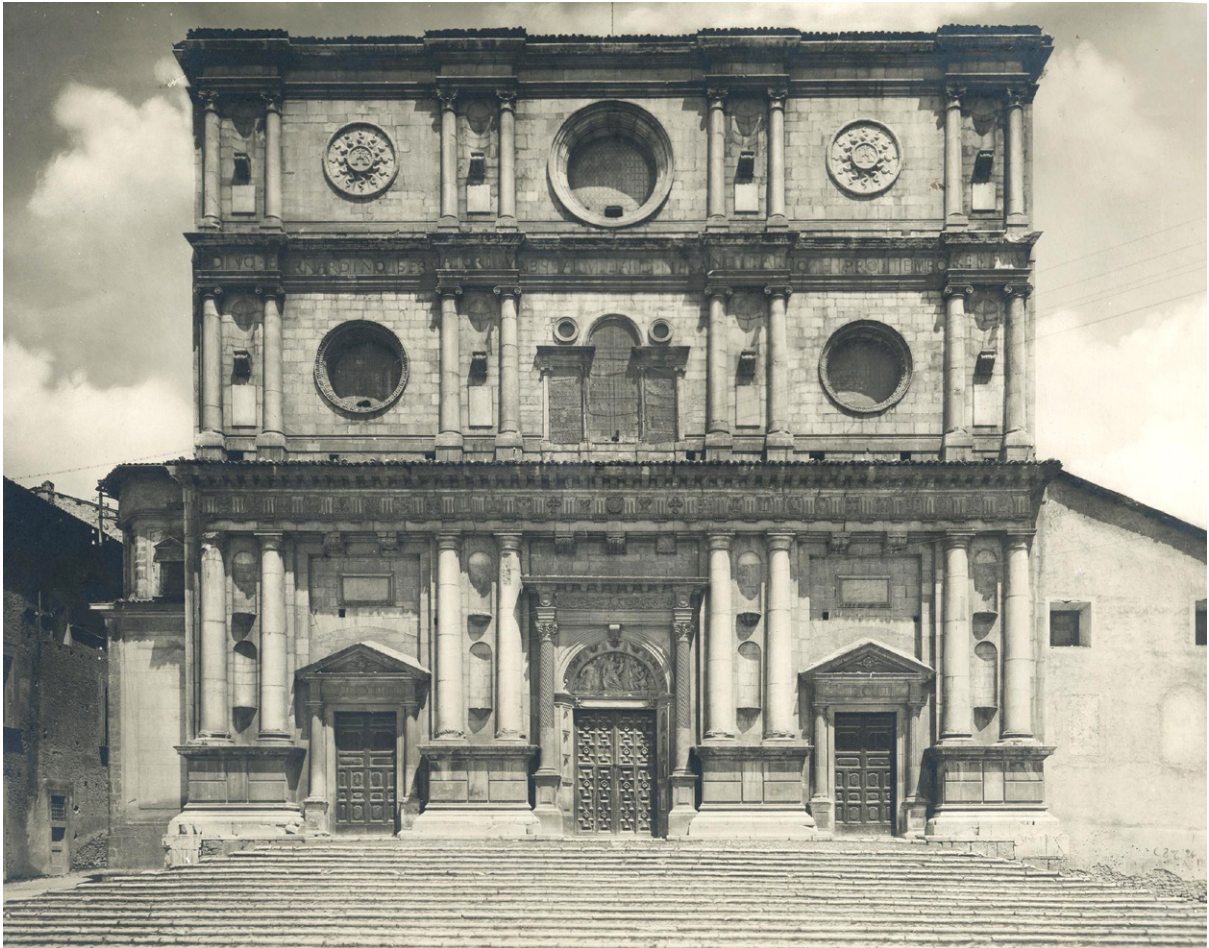
Figura 2. L'Aquila, basilica di San Bernardino da Siena, la facciata in una foto dei primi del Novecento. SABAP-AQ, archivio fotografico, neg. 16832, s.d., riproduzione da foto Alinari 1910 circa. Immagine su autorizzazione del MiC – Soprintendenza ABAP per le province di L'Aquila e Teramo (SABAP-AQ).

La progressiva riduzione in altezza delle ripartizioni orizzontali produce un effetto prospettico accentuato dalla visione dal basso. La sopraelevazione del sagrato e la cordonata di collegamento con la sottostante via Fortebraccio (realizzata tra la seconda metà del XVIII secolo e i primi decenni del successivo)¹⁴ ne evidenziano la prospettiva. I risalti plastici del fronte, caratterizzato da decisi chiaroscuri (sia per gli aggetti, sia per le cavità e le nicchie interposte tra le colonne binate), sono probabilmente dovuti alla percezione diagonale della facciata dalle vie d'accesso ma esprimono l'intenzione di renderla ben visibile anche a maggiore distanza (fig. 2).

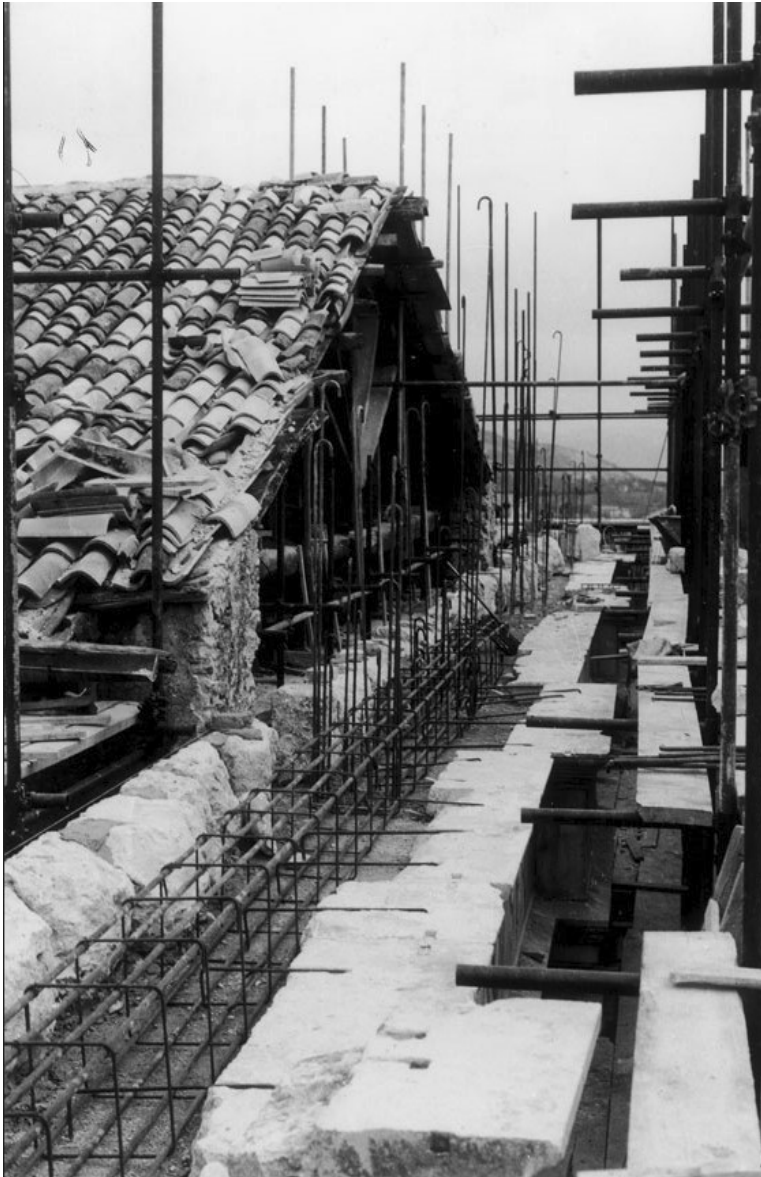
Figura 10. L'Aquila, basilica di San Bernardino, la facciata durante i lavori di ricostruzione. In primo piano le armature del cordolo tra il secondo e il terzo ordine della facciata, con i ferri inseriti nel rivestimento lapideo e ancorati al telaio. In secondo piano si scorgono i ferri verticali per l'armatura dei pilastri e una capriata lignea allora esistente (da <https://www.impresacingoli.it/basilica-di-san-bernardino/> ultimo accesso 23 giugno 2023). Per l'uso delle riprese fotografiche, si ringrazia la Direzione Centrale degli Affari dei Culti e per l'Amministrazione del Fondo Edifici di Culto del Ministero dell'Interno, in qualità di Soggetto proprietario.

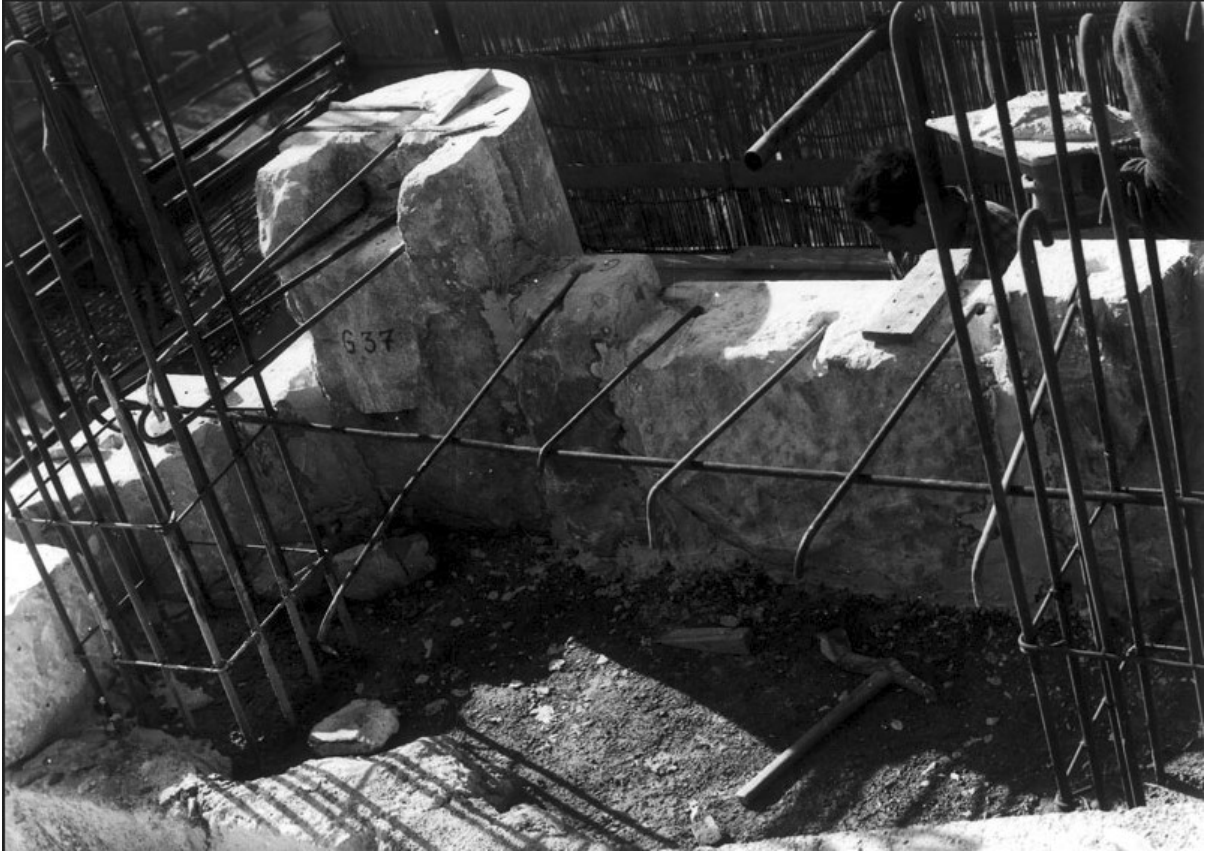
Figura 11. L'Aquila, basilica di San Bernardino. Una foto di dettaglio mostra le armature dei pilastri e le staffe di collegamento con gli elementi lapidei ricollocati (da <https://www.impresacingoli.it/basilica-di-san-bernardino/>; ultimo accesso 23 giugno 2023). Per l'uso delle riprese fotografiche, si ringrazia la Direzione Centrale degli Affari dei Culti e per l'Amministrazione del Fondo Edifici di Culto del Ministero dell'Interno, in qualità di Soggetto proprietario.

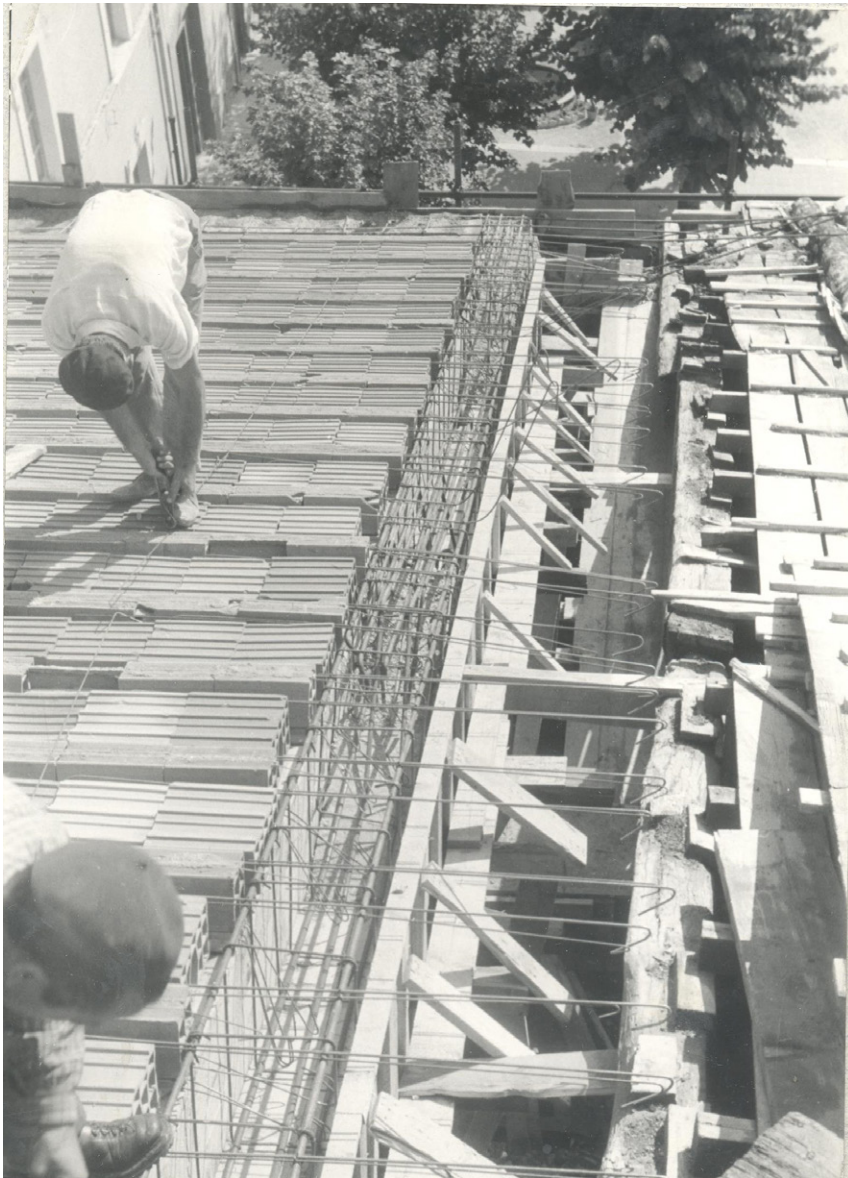
Figura 12. L'Aquila, basilica di San Bernardino. Il rifacimento delle coperture fu compiuto sostituendo la struttura lignea con solai in laterocemento e cordoli in calcestruzzo armato. SABAP-AQ, archivio fotografico, neg. 7741, anno 1960. Uso immagine su autorizzazione del MiC – Soprintendenza ABAP per le province di L'Aquila e Teramo (SABAP-AQ).

Il tetto fu totalmente rifatto, sostituendo le strutture lignee con solai in laterocemento su cordoli in cemento armato (fig. 12); in quegli stessi anni fu anche smontata la pavimentazione della basilica

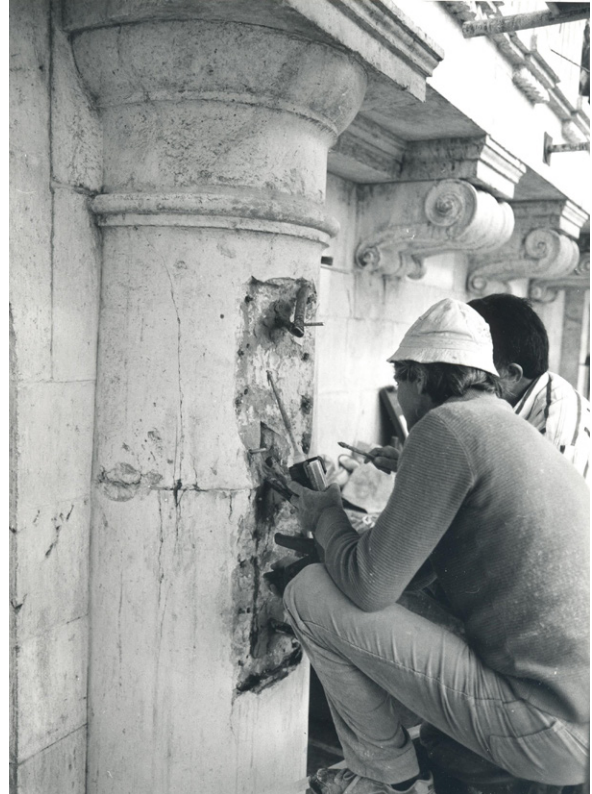
Da sinistra, figura 13. L'Aquila, basilica di San Bernardino. Un dettaglio della facciata nel 1992 mostra le incrostazioni e gli annerimenti sulle superfici lapidee; si notano, in primo piano, i segni della colla usata per le etichette con la numerazione dei conci. SABAP-AQ, archivio fotografico, neg. 38046, anno 1992; figura 14. L'Aquila, basilica di San Bernardino durante il restauro della facciata nel 1992; gli elementi lapidei mostrano fessurazioni e mancanze. SABAP-AQ, archivio fotografico, neg. 38371, anno 1992. Uso immagine su autorizzazione del MiC – Soprintendenza ABAP per le province di L'Aquila e Teramo (SABAP-AQ).

Diverse fotografie illustrano invece il restauro eseguito trenta anni dopo, nel 1992, quando si dovette intervenire di nuovo sulla facciata per riparare le criticità manifestatesi in seguito all'intervento precedente. Oltre all'evidente contrasto tra la parte superiore (decisamente più chiara) e quella in basso (molto scura)⁴⁸, le immagini d'archivio mostrano notevoli fessurazioni e lesioni verticali, alcuni distacchi e mancanze, diffuse incrostazioni, macchie e alterazioni cromatiche (figg. 13-14).

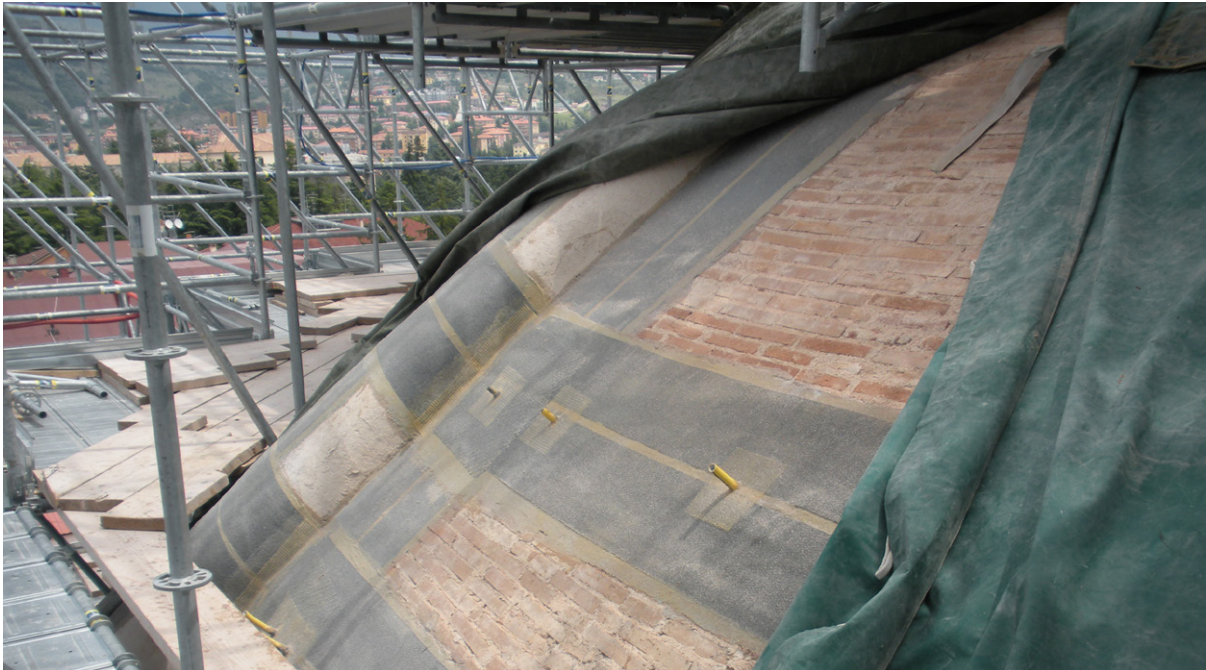
Figura 15. L'Aquila, basilica di San Bernardino da Siena, la cupola durante i lavori di consolidamento dopo il sisma del 2009. Si vedono i costoloni in pietra e la muratura in mattoni (foto C. Bartolomucci, 2011). Per l'uso delle riprese fotografiche, si ringrazia la Direzione Centrale degli Affari dei Culti e per l'Amministrazione del Fondo Edifici di Culto del Ministero dell'Interno, in qualità di Soggetto proprietario.

Dopo le azioni di pronto intervento è stato realizzato (come “progetto stralcio” preliminare ai lavori da eseguire in seguito) il consolidamento della cupola tramite una successione di operazioni descritte in sequenza operativa e documentate nell'esecuzione⁵³. Dapprima, tramite mezzo meccanico telecomandato, sono state sigillate le lesioni all'interno con applicazione a spruzzo sull'intradosso di malta tixotropica; in seguito si è proceduto all'esterno, su ponteggio autoportante, con la rimozione delle lastre di rivestimento. Si è potuto quindi constatare che la cupola è costituita da costoloni lapidei e muratura di mattoni. All'estradosso la riparazione è stata eseguita con iniezioni di malta, risarcimento della muratura lesionata e applicazione di fasce continue in FRP disposte secondo i paralleli della cupola (fig. 15). Sono stati introdotti nuovi tiranti metallici (in sostituzione di quelli lignei esistenti non più efficaci) e il tamburo è stato rinforzato con cuciture armate. I lavori sono poi proseguiti all'interno, tramite la rimozione dei residui di materiale consolidante applicato sulle lesioni e l'applicazione di fasce in FRP all'intradosso. Infine, è stato restaurato il coronamento della cupola costituito da un lanternino ligneo rivestito in piombo, la cui struttura è stata risanata e rinforzata sostituendo le parti irrecoverabili. Il campanile è stato ricostruito con una struttura interna in acciaio, l'integrazione della parte muraria crollata e la ricomposizione dei conci lapidei delle aperture. Il restauro della basilica è terminato nel 2015, tramite lotti successivi⁵⁴.
