## Where it wasn't, how it wasn't: the Intricate Story of the Transfer of the Palazzetto Venezia in Rome

Renata Finocchiaro (Soprintendenza Archeologia Belle Arti e Paesaggio per l'Area Metropolitana di Napoli)

# Come non era, dove non era: l'intricata vicenda della traslazione del Palazzetto Venezia a Roma

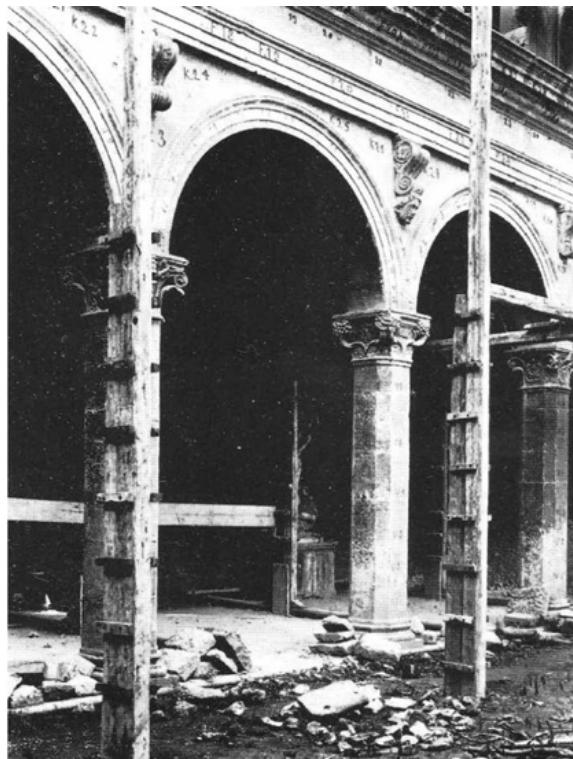
Figure 22-23. Fotografie raffiguranti l'antico chiostro del *Viridarium* con visibili i tamponamenti posticci di alcune delle arcate, a sinistra, e durante le fasi di smontaggio del materiale lapideo, a destra.

Seppur fallito, il tentativo di Boni ebbe presumibilmente un peso sulla scelta del criterio dell'analogia di forme richiesta al nuovo palazzetto per perpetuare il ricordo di quello antico e delle modalità di smontaggio degli elementi da reimpiegare nella nuova costruzione. Infatti, la determinazione a istituire un legame tra l'antica e la nuova costruzione, argomento inserito nelle prescrizioni della convenzione tra i due stati, fu precisata nella indicazione seguente: «basti invece che nelle facciate esterne e nell'interno cortile sia rispettato lo stile dell'edificio e le disposizioni delle linee principali delle sue decorazioni»<sup>41</sup>. Ne conseguì la decisione di reimpiegare unicamente l'apparato lapideo delle facciate sul chiostro, per il pregio dei materiali in pietra da taglio che potevano essere facilmente smontati e rimontati<sup>42</sup>. Nel cantiere di demolizione si procedette quindi alla eliminazione dei tamponamenti posticci che chiudevano le arcate del chiostro e, con le dovute cautele, allo smontaggio degli elementi in travertino, di seguito stoccati in un'area di attesa per essere poi spostati – mediante una rotaia Decauville – nell'area di costruzione del nuovo palazzetto<sup>43</sup> (figg. 22-23).

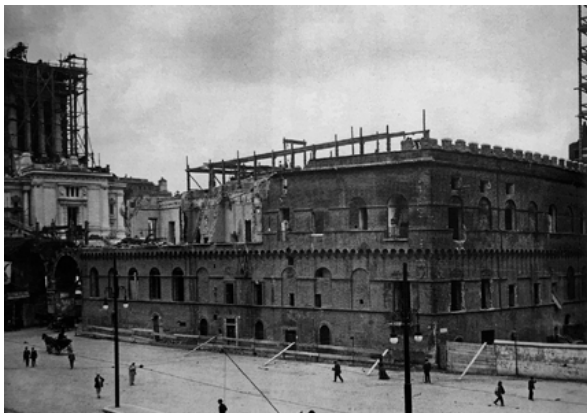
Figure 24-25. Fotografie raffiguranti le fasi di demolizione del palazzetto Venezia, 1910 (da COPPOLA 2012). Si noti il Vittoriano in costruzione, a sinistra, e la torre della Biscia sorretta dai ponteggi, a destra.

Il cantiere di demolizione doveva anche affrontare la questione relativa alla stabilità della torre della Biscia. Bisogna ricordare che, all'interno dell'enorme area di cantiere del Vittoriano, alle porzioni ancora superstiti del *Viridarium* era assegnata una evidente funzione strutturale: alcune arcate residue del passetto di Paolo III erano state lasciate in situ come contrafforte del *Viridarium* e quest'ultimo a sua volta svolgeva il ruolo di sperone nei confronti dell'alta torre che lo sovrastava. Le opere di rimozione furono perciò condotte per passi successivi: lo smontaggio del livello superiore del palazzetto adiacente alle arcate del passetto consentì di procedere alla demolizione di queste ultime; nella fase successiva, la rimozione delle strutture murarie non coinvolse inizialmente le tre arcate del chiostro prossime

alla torre che, opportunamente puntellate, permisero di attuare in sicurezza il consolidamento delle strutture fondali e di elevazione della torre stessa<sup>44</sup> (figg. 24-25).

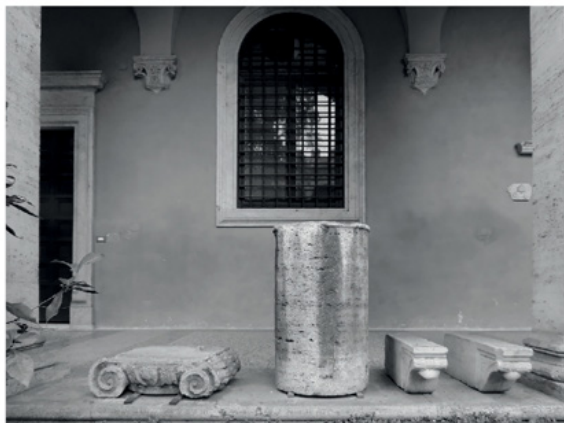
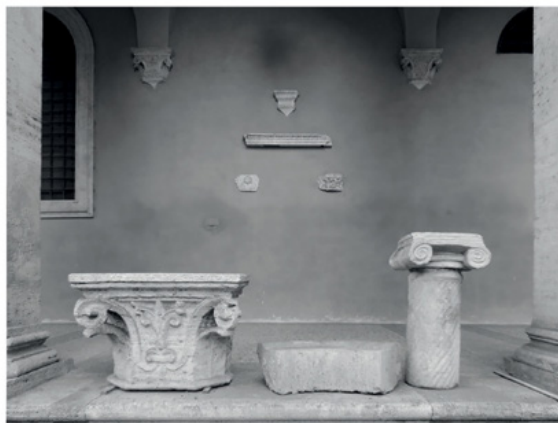
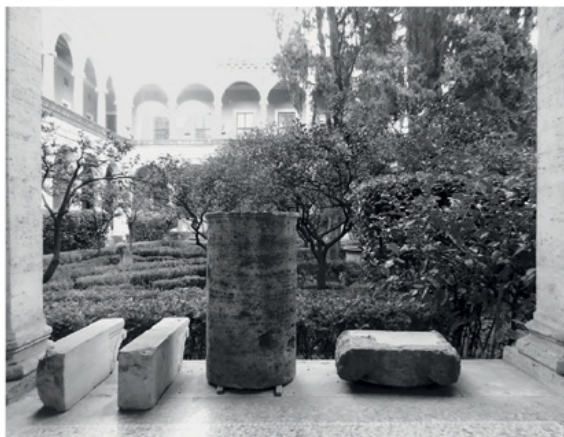
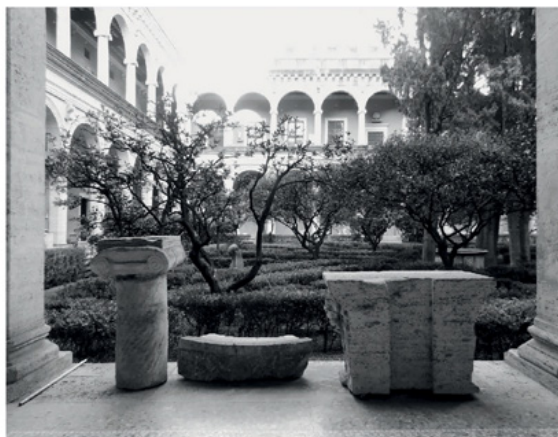
**A.** Vista verso il portico (in alto) e verso il giardino (in basso).

**B.** Vista verso il portico (in alto) e verso il giardino (in basso).

Nella pagine precedenti, figura 29. Pianta dello stato attuale del chiostro del palazzetto con l'individuazione dei reperti lapidei dell'antico *Viridarium* ancora presenti tra gli intercolumni (elaborazione R. Finocchiaro, 2021). Nel rettangolo in tratteggio rosso vengono individuate le campate A e B oggetto delle figure 32a-b. In questa pagina, figure 30a-d. Foto delle campate A e B del primo ordine dell'attuale chiostro (individuate in fig. 30a-d). Campata A: sono stati riconosciuti come appartenenti all'antico *Viridarium* un capitello di colonna e un rocchio di colonna, entrambi appartenenti al piano della loggia; campata B: in questo caso l'unico reperto appartenente al *Viridarium* è un capitello di pilastro del piano del portico (elaborazione R. Finocchiaro, 2021).

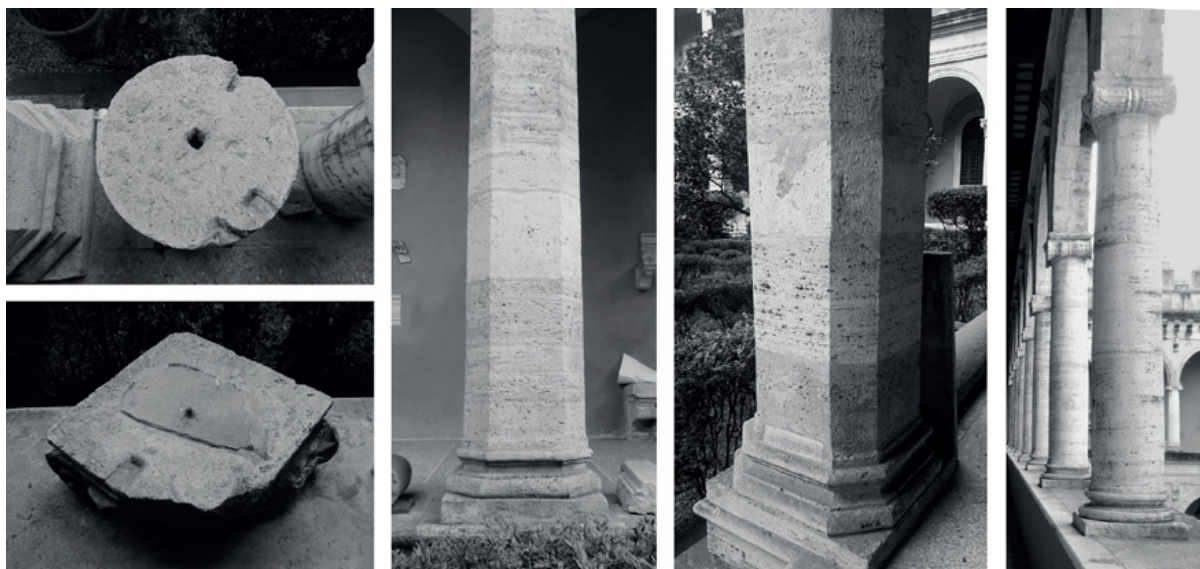
Figure 31a-e. I travertini dell'attuale chiostro del palazzetto. A sinistra, frammenti erratici del *Viridarium* non utilizzati, dove sono visibili i fori per l'imperniamento; al centro e a destra, pilastri e colonne delle arcate, dove sono visibili i segni di giunzione dei rocchi di cui sono composti e le reintegrazioni materiche (foto R. Finocchiaro, 2021).

sono presenti vere e proprie tassellature lapidee, forse messe in opera per richiudere i fori praticati per la movimentazione dei blocchi.
